### الآثار البيئية (لحرب الفرقان) على قطاع غزة 2008/12/27

الجامعة الإسلامية - غزة  
عمادة الدراسات العليا  
كلية الآداب  
قسم الجغرافيا

**قدم هذا البحث استكمالاً لمتطلبات الحصول علي درجة الماجستير في الجغرافيا**

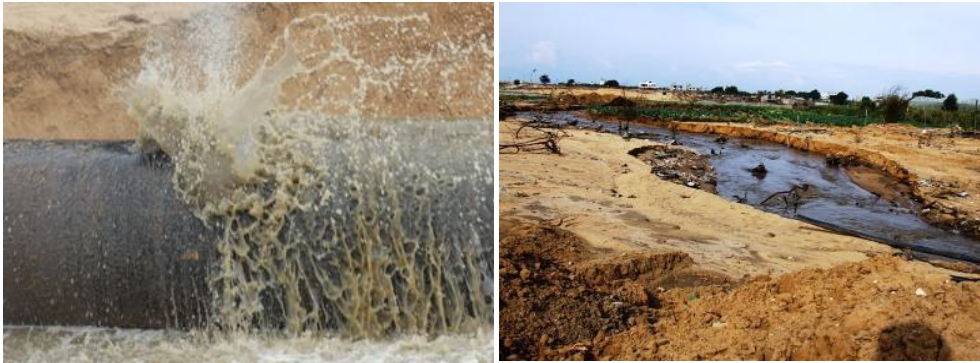
صور (3.8) تدمير أنبوب مياه صرف صحي في محررة نتساريم.

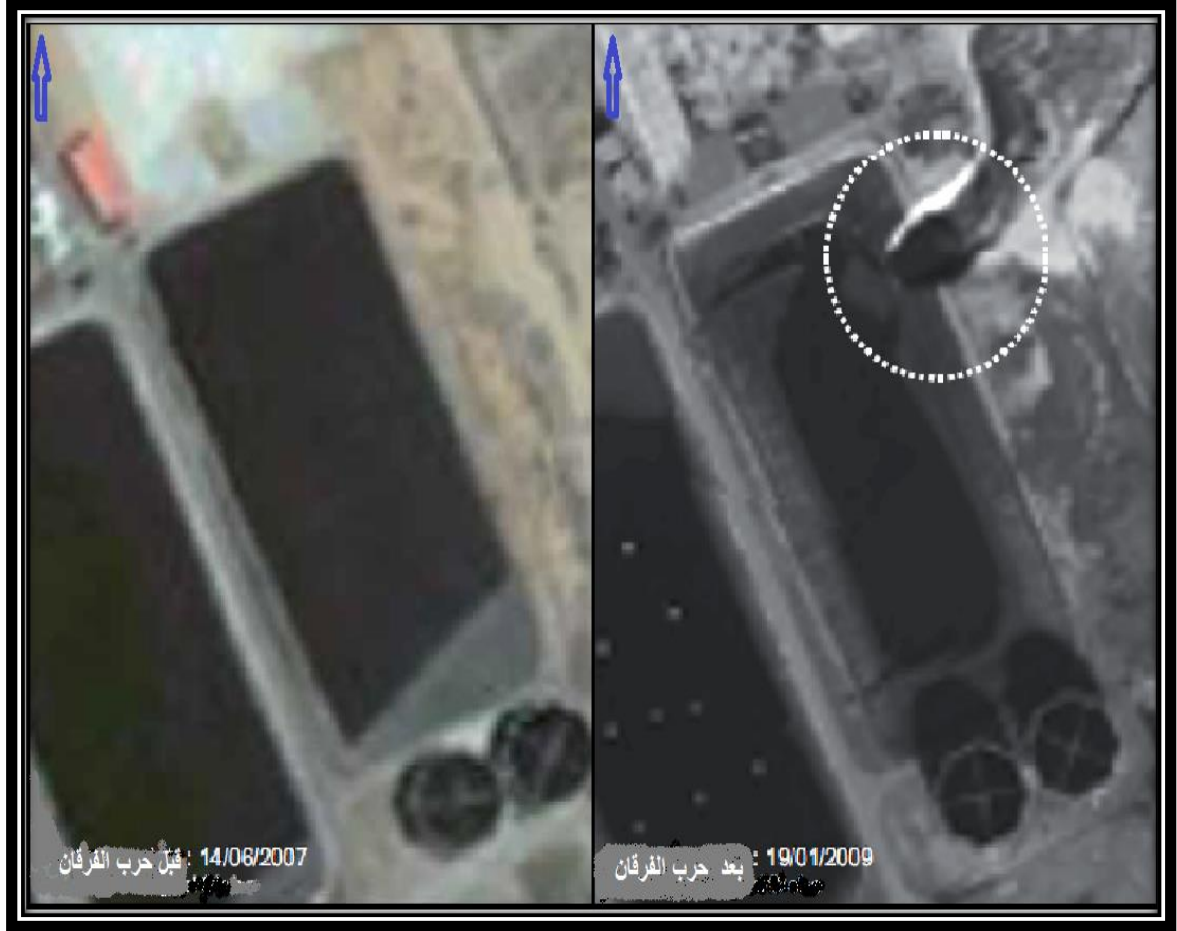
صورة(3.9) صورة جوية لحوض ترشيح(4) بمحطة الشيخ عجلين للصرف الصحي قبل وبعد حرب الفرقان.

2- تعرضت أحواض الصرف الحي في منطقة الشيخ عجلين للقصف، لينتج عن ذلك:

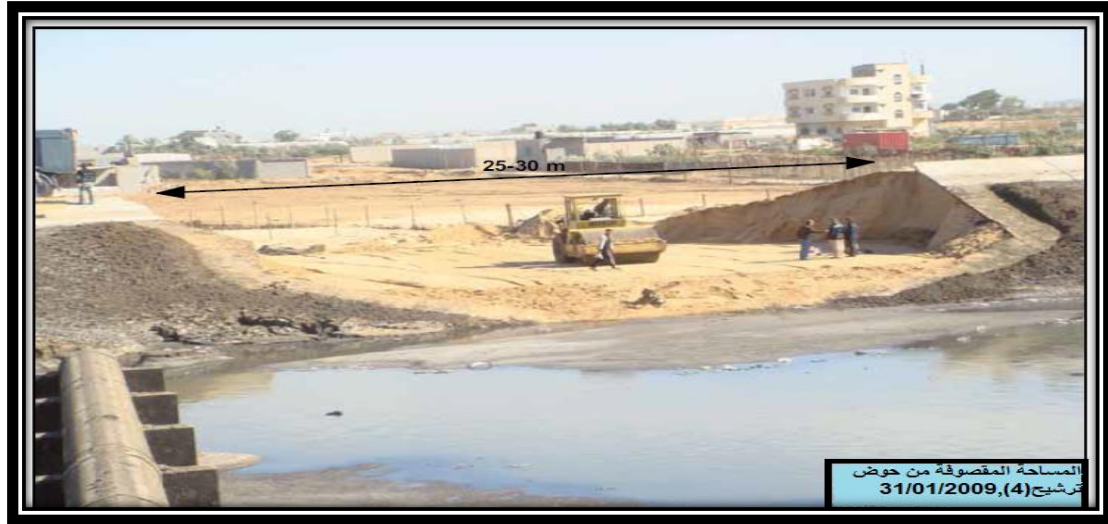
صورة (3.10) طول المساحة المقصوفة من حوض ترشيح (4) في محطة الشيخ عجلين.

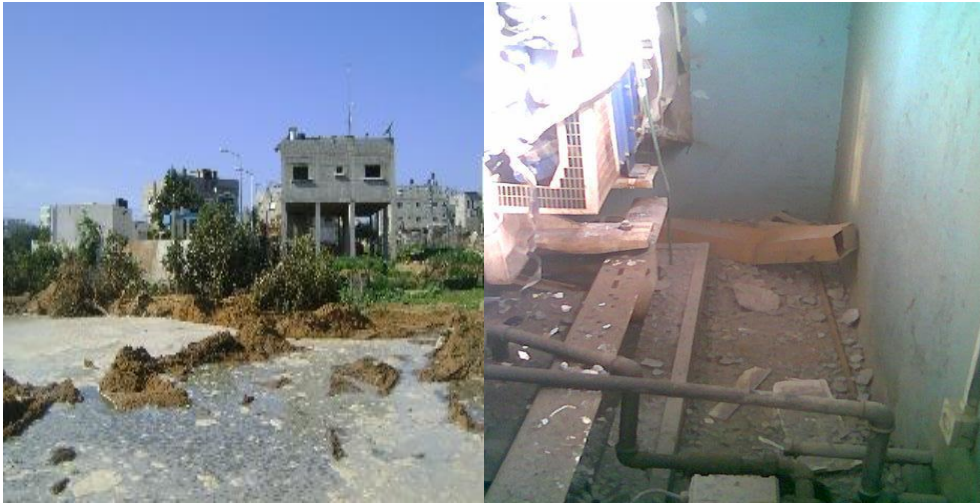
صورة (3.12) قصف صهيوني لمحطة مشروع بيت لاهيا      صورة (3.13) تدفق مياه الصرف الصحي ببيت لاهيا

5- لقد نجم عن قصف محطة معالجة مياه الصرف الصحي في بيت لاهيا شمال قطاع غزة مشروع (NGEST) التالي:

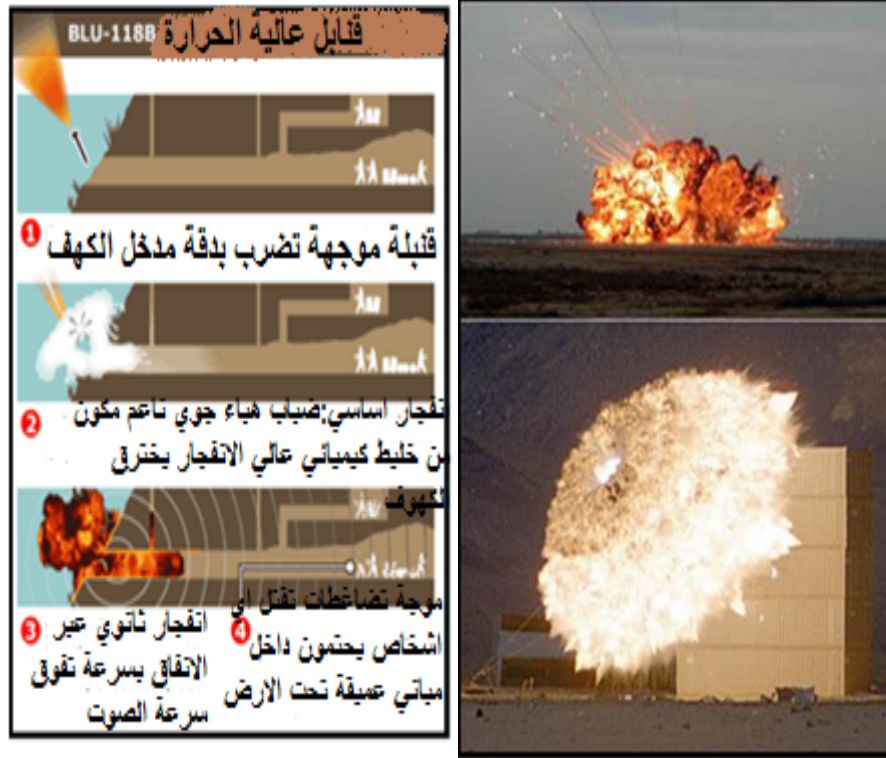
صورة (4.8) آلية عمل القنابل الفراغية من نوع BLU-118B.

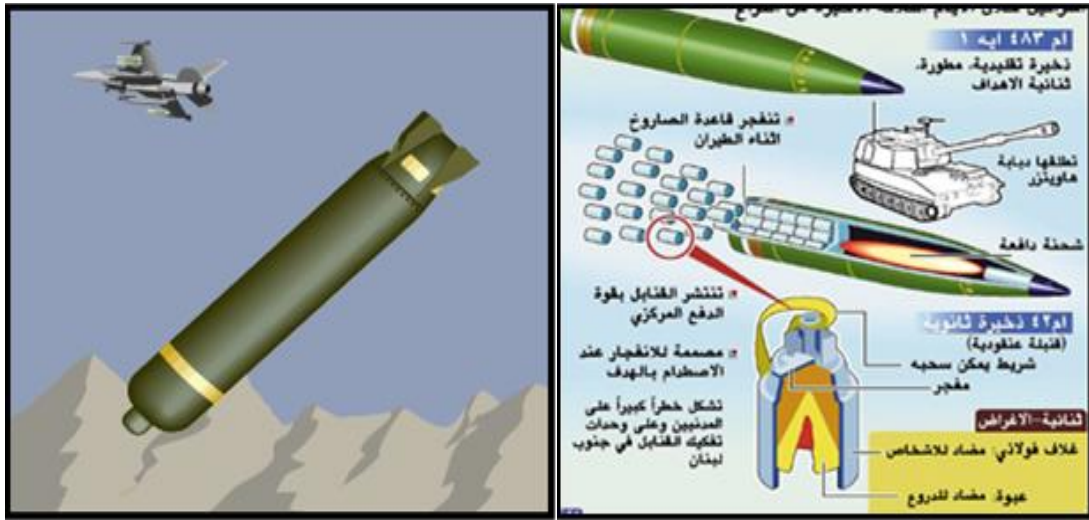
صورة (4.10) التركيب الداخلي والشكل الخارجي للقنابل العنقودية.

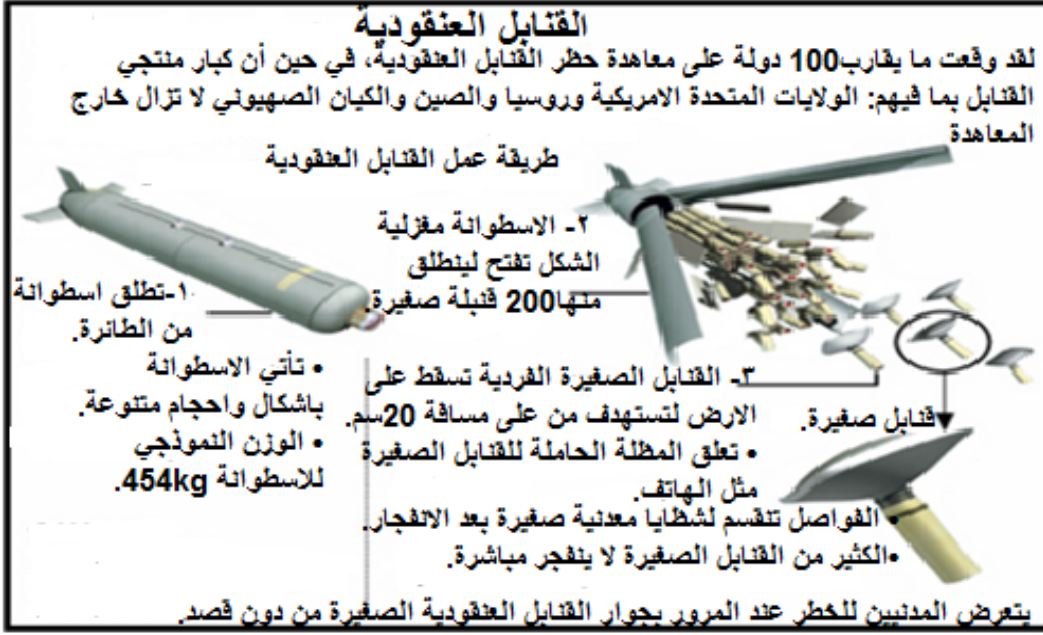
صورة (4.11) آلية عمل القنابل العنقودية.

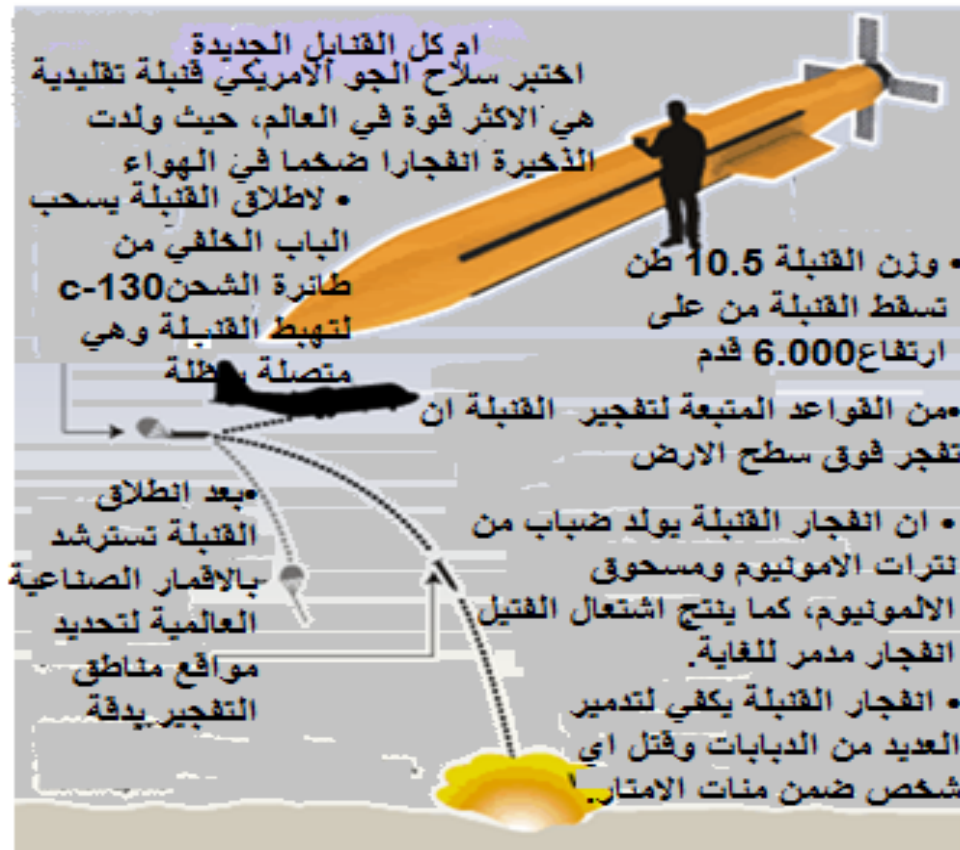
صورة (4.13) آلية عمل القنبلة الارتجاجية.
