تقييم أساليب وتقنيات الترميم في فلسطين نابلس حالة دراسية

قدمت هذه الأطروحة استكمالاً لمتطلبات درجة الماجستير في هندسة العمارة بكلية الدراسات العليا في جامعة النجاح الوطنية في نابلس/ فلسطين.

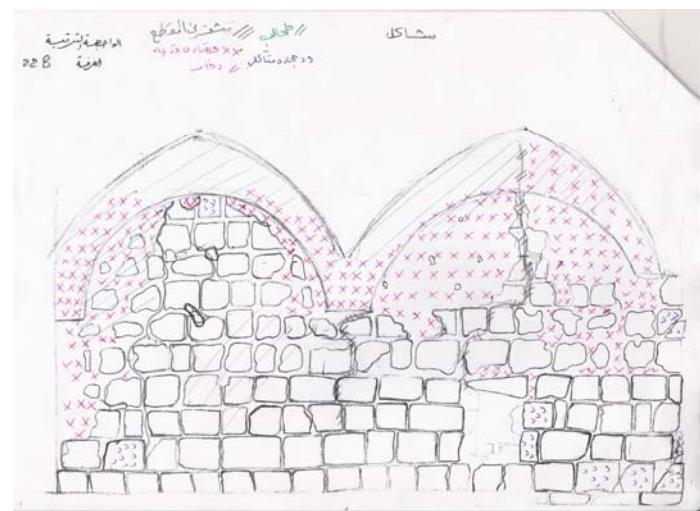
شكل (10:4): نموذج للتوثيق الذي تم للغرف (داخليا) توثيق المشاكل التي تعاني منها الواجهات.

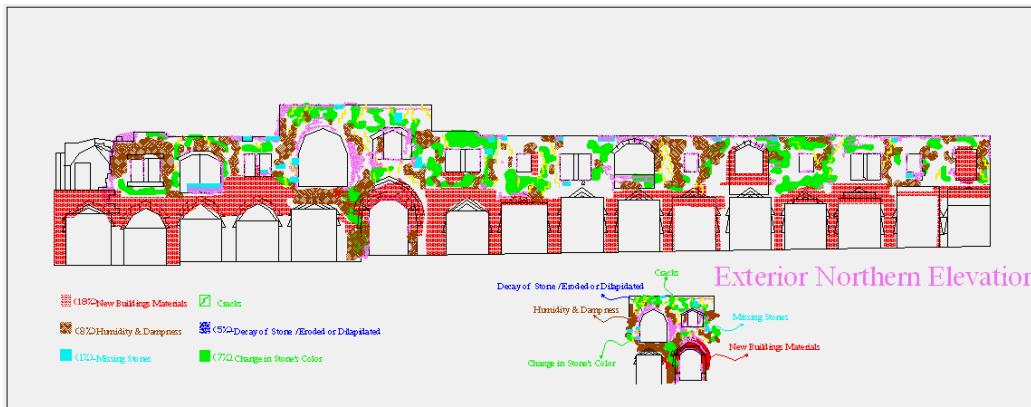
نموذج توثيق الواجهات⁽¹⁾:

□ Cracks

□ (5%) Decay of Stone / Eroded or Dilapidated

□ (1%) Missing Stones

□ (8%) Humidity & Dampness

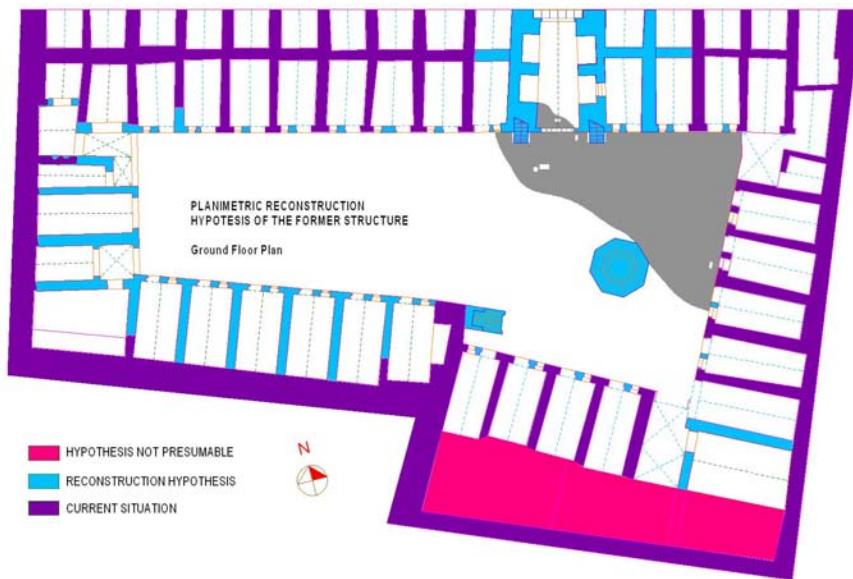
شكل (19:4): مخطط تصورى لما كان عليه الطابق الأرضي.

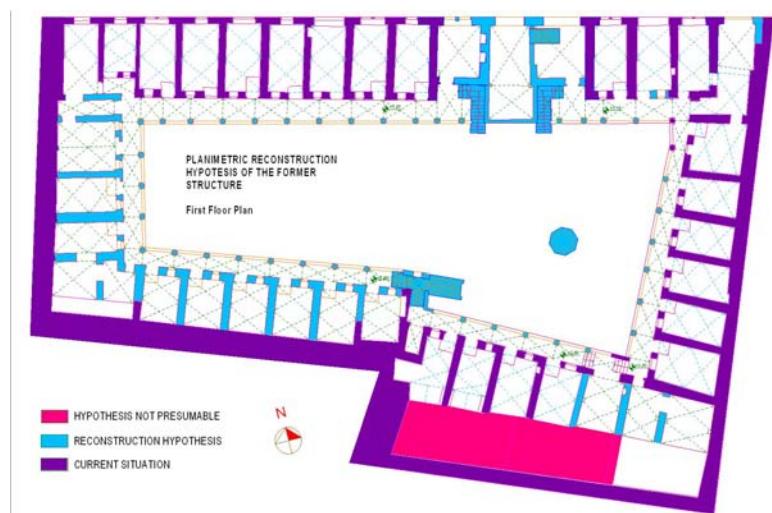
شكل (20:4): مخطط تصورى لما كان عليه الطابق الأول.

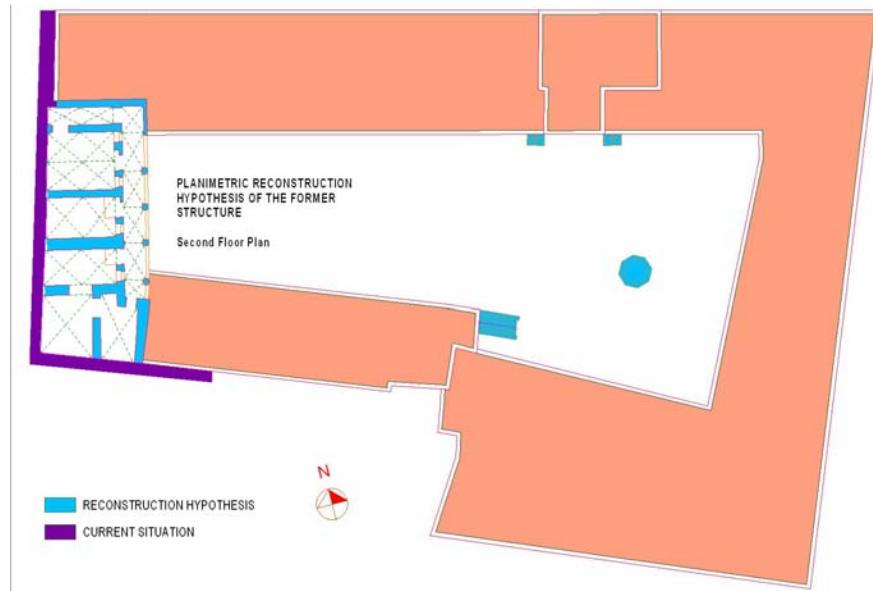
شكل (21:4): مخطط تصورى لما كان عليه الطابق الثانى.

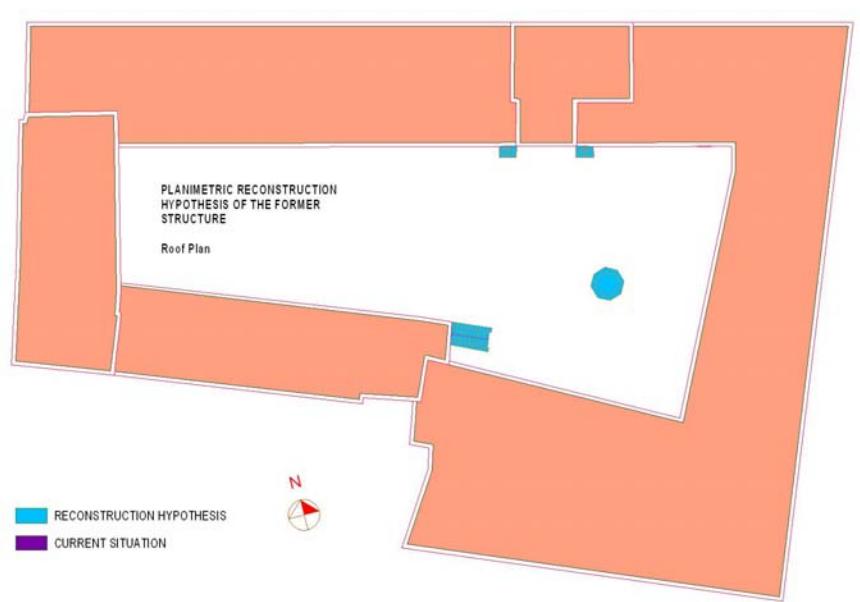
شكل (22:4): مخطط تصورى لما كان عليه طابق السطح.

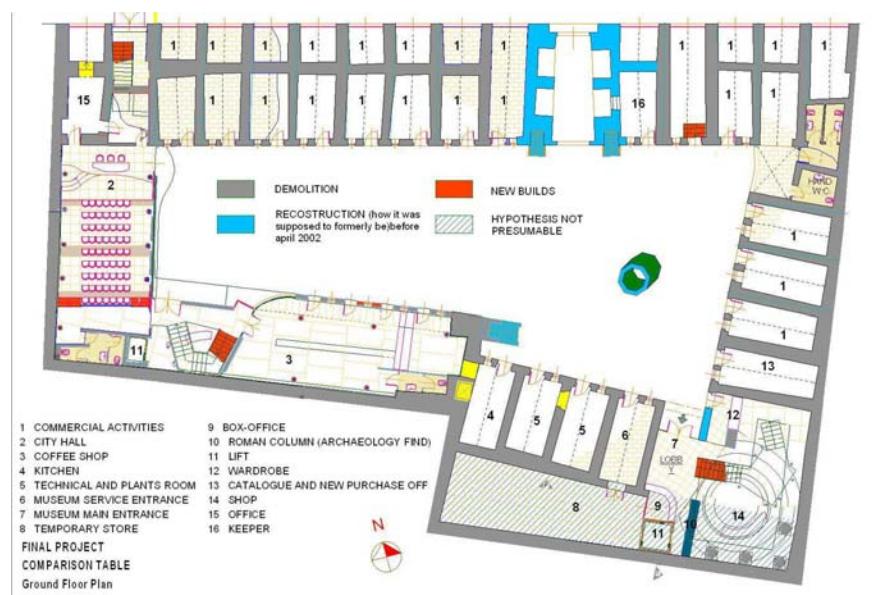
شكل (23:4): مخطط إعادة استخدام الطابق الأرضي.

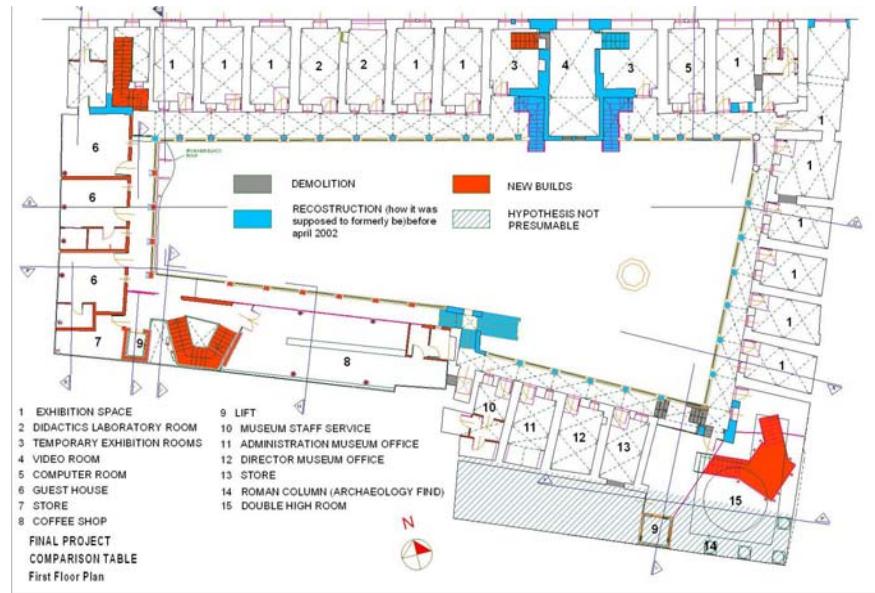
شكل (24:4): مخطط إعادة استخدام الطابق الأول.

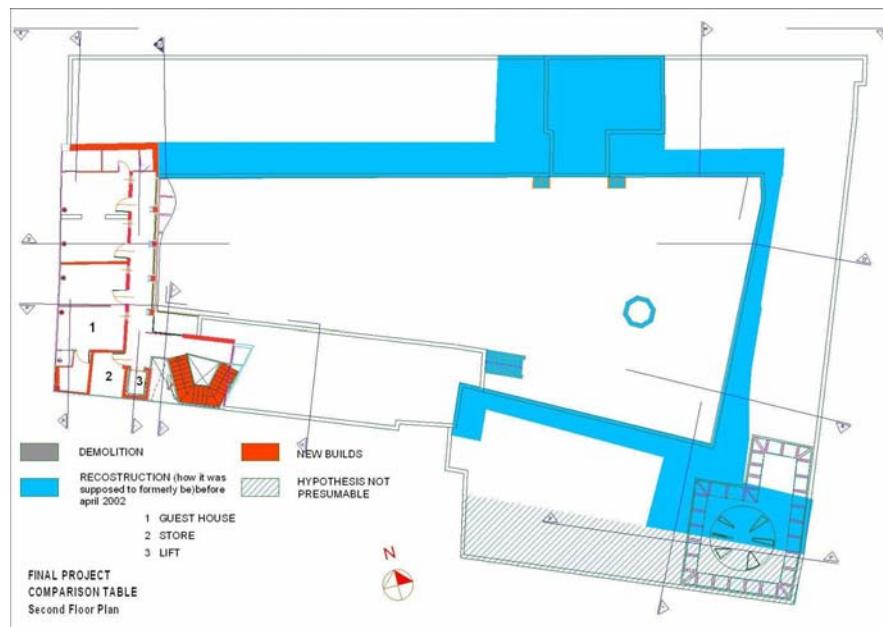
شكل (25:4): مخطط إعادة استخدام الطابق الثاني.

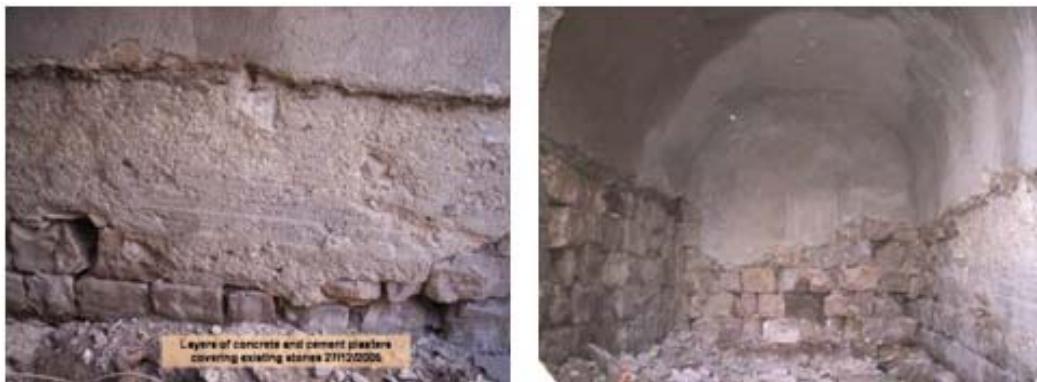
- وجود طبقة من الاسمنت (قصارة) (ناعمة+اسمنت أو بودرة) أو اسمنت باطون (اسمنت+عدسية) تغطي الأحجار.

شكل (32:4): القصارة الإسمنتية تغطي الحجر.

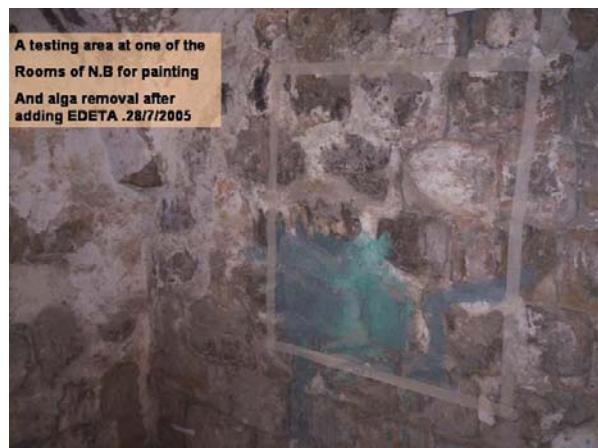
- وجود طبقة دهان وأصباغ تغطي وجه الحجر:

شكل (33:4): أصباغ ودهان تغطي وجه الحجر.

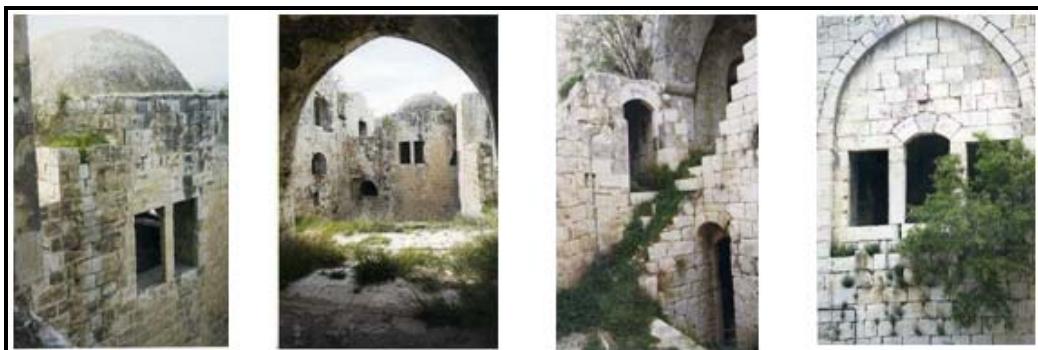
شكل (52:4): صور توثيقية تظهر الأشجار والطحالب التي نبتت على الواجهات، وتوضح حالة الحجر.

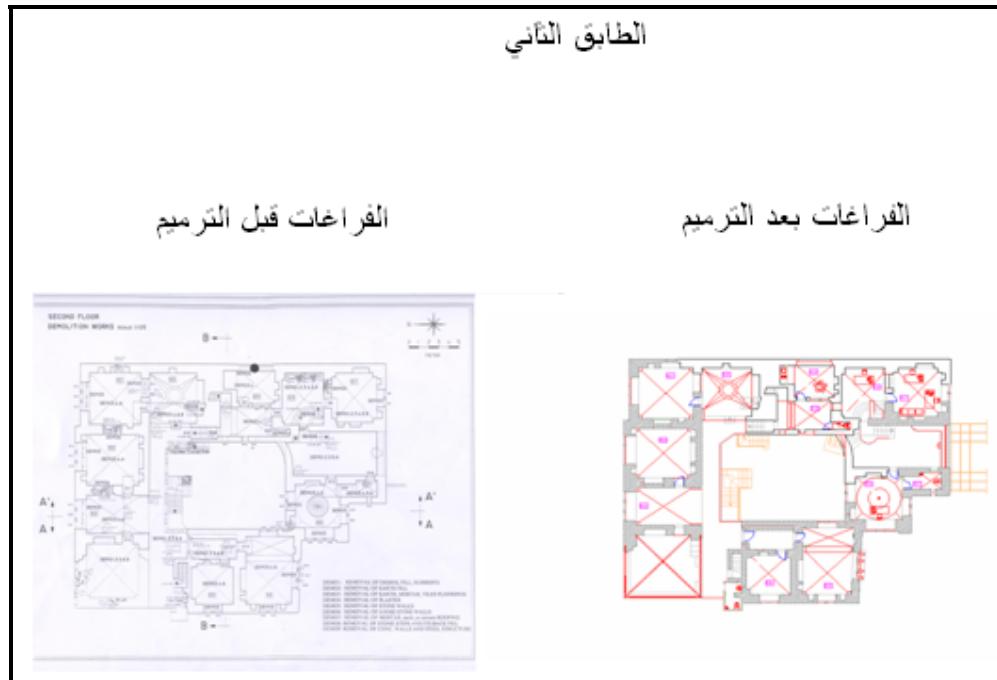
شكل (56:4): مخطط الطابق الثاني قبل وبعد الترميم.

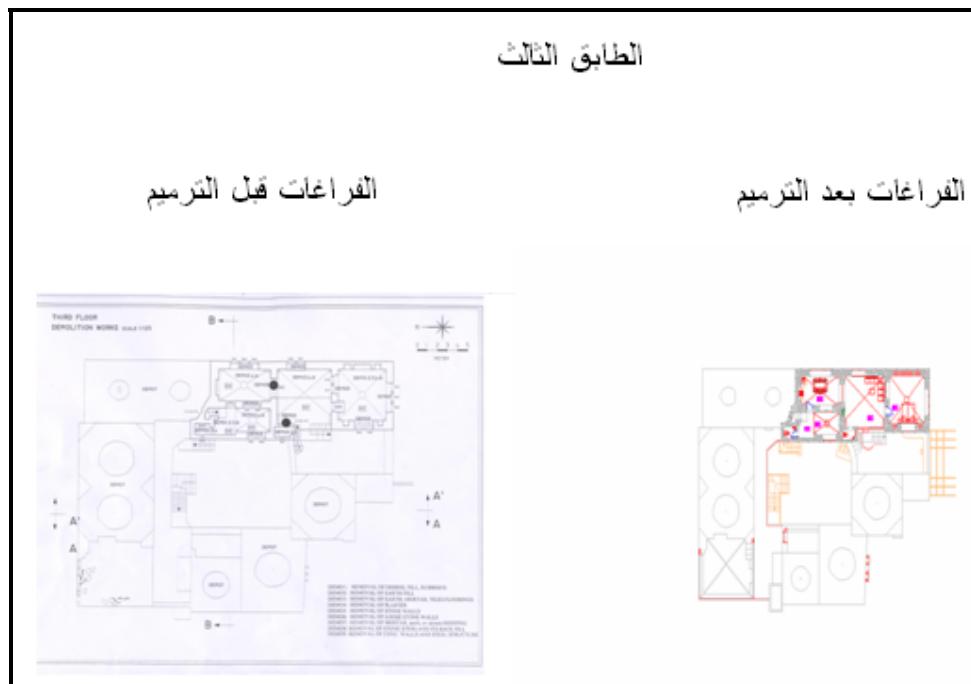
شكل (57:4): مخطط الطابق الثالث قبل وبعد الترميم.

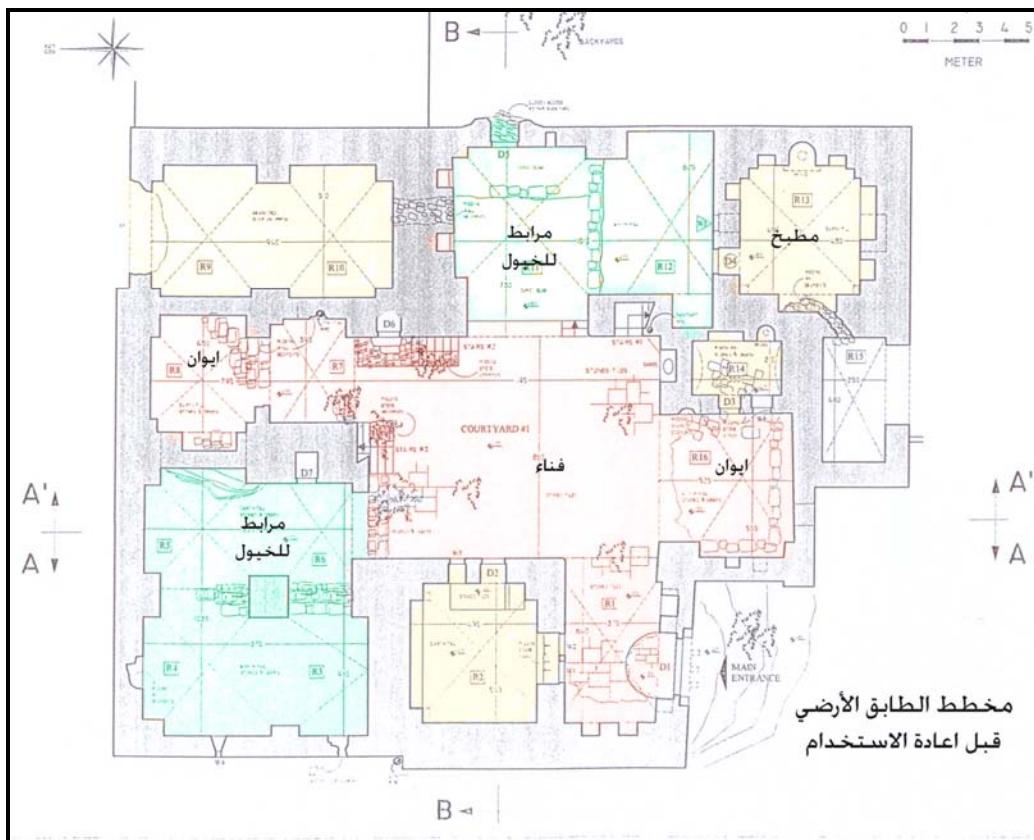
شكل (62:4): مخطط الطابق الأرضي قبل إعادة الاستخدام.

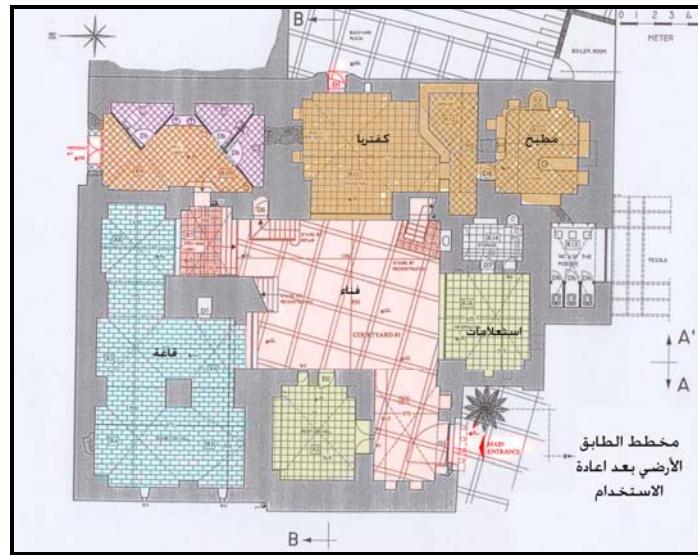
تم وضع مخططات من قبل مركز المعمار الشعبي (رواق) لإعادة استخدام قصر القاسم كوحدة للترميم تابعة لجامعة النجاح الوطنية بناءً على طلب الجامعة، وبحيث يحتوي كذلك على وحدة ضيافة أو منامة لضيوف الجامعة. وتنظر الاستخدامات الفراغية الجديدة حسب المخططات على النحو التالي:

شكل (66:4): مخطط إعادة استخدام الطابق الأرضي.

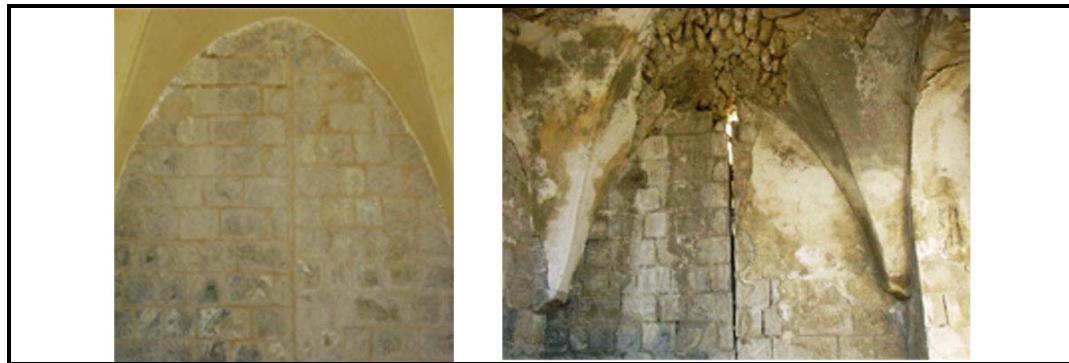
4. معالجة التصدعات: وجد شق كبير في الواجهة الجنوبية لكن بعد الفحص والمراقبة تم تقييمه بأنه شق غير متحرك، فتم تركه والاكتفاء بمعالجته من الخارج.

شكل (70:4): إغلاق الشقوق بتعينة المونة داخلها.

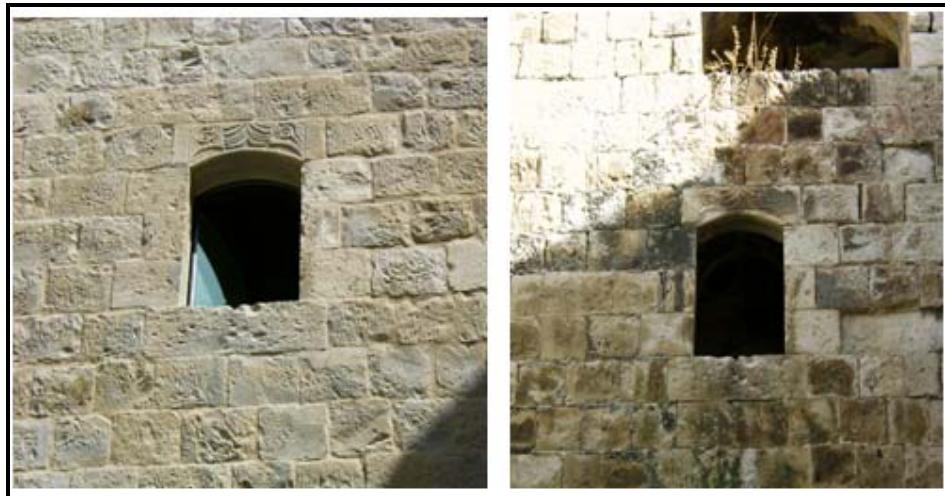
تمت إزالة الأشجار بصورة يدوية ومتابعة جذورها ومن ثم سحبها مما أضطر الأمر في بعض الحالات إلى فك إحدى واجهات القصر وسحب الجذور ومن ثم إعادة البناء.

شكل (71:4): إزالة الأعشاب من بين الحجر.

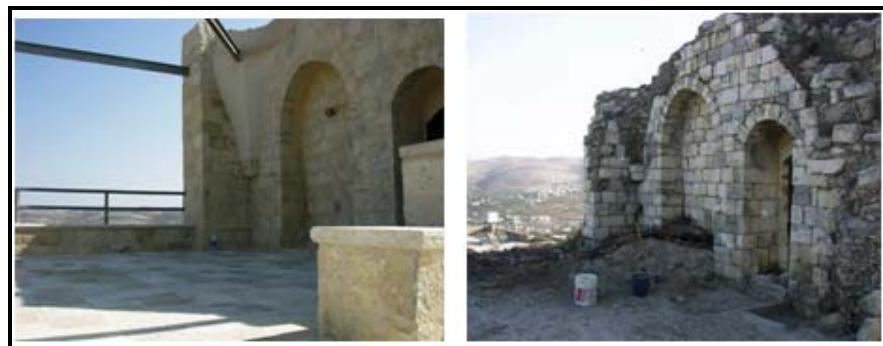
تم استصلاح بعض الأحجار التي وجدت بين الردم في القصر لتكملاً بعض الواجهات
وتم تنظيف الأحجار بواسطة فرشاة السلك.

شكل (72:4): تكملاً للأحجار الناقصة.

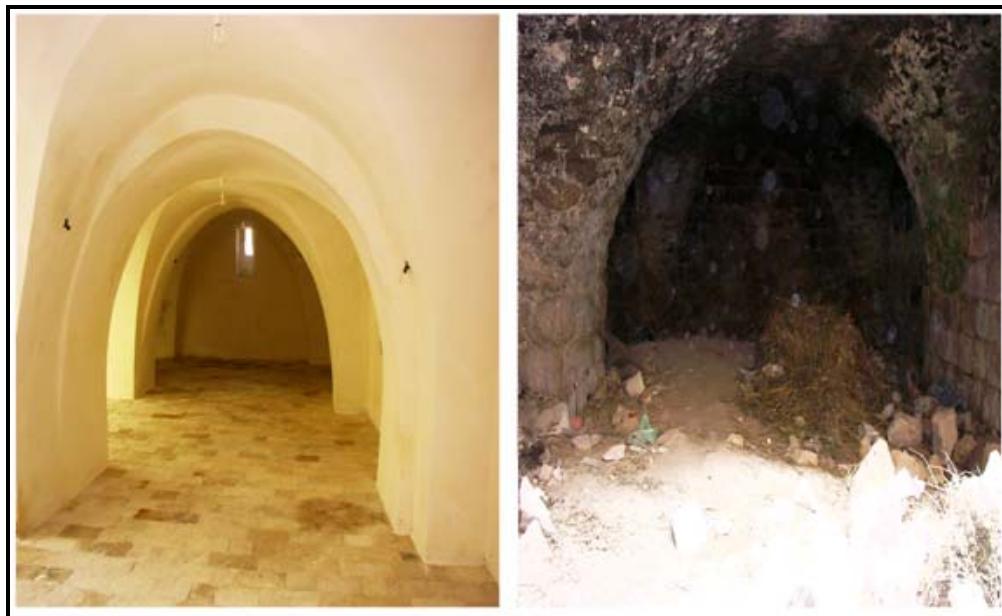
لم تكن عمليات التدخل كبيرة فلم تكن هناك أسقف مهدمة بالكامل سوى في زاوية واحدة كانت هناك غرفة مهدومة بالكامل، أما باقي الأسقف فكانت موجودة ولكن بها بعض التشققات في الركبة والريش أو فقدان بعضها فتم تدعيمها بإضافة ريش جديدة بدل المفقودة مع تثبيتها بخلطة الجيرية ثم قصارتها.

شكل (74:4): تقنيات التدخل في الأسقف.

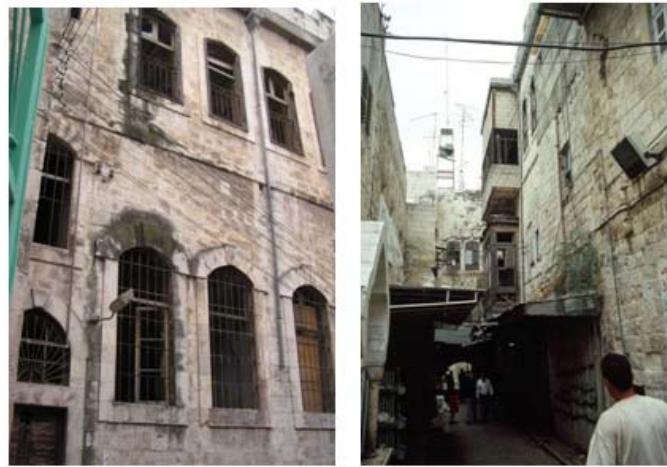
كغيرها من المباني القديمة يلاحظ تأثير العوامل الجوية على الواجهات الحجرية من تآكل، عفونة و تغيير ظاهر في لون الحجر كما هو ملاحظ في الصور.

شكل (79:4): صور توضح التآكل والعفونة.

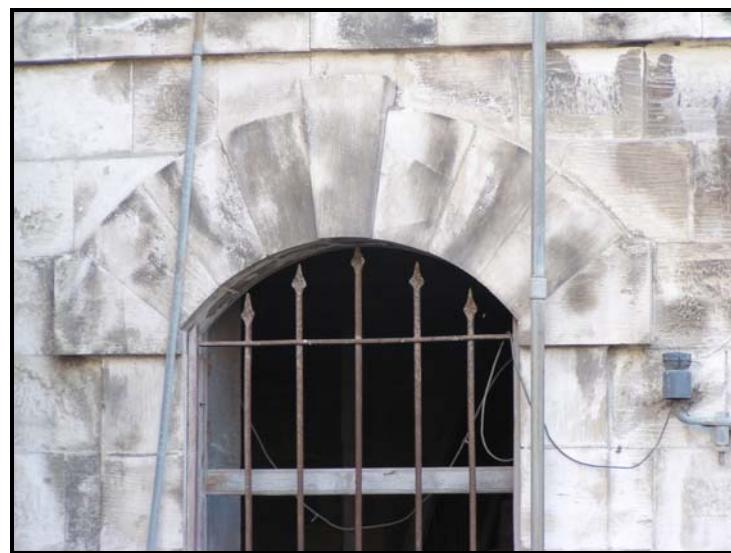
شكل (80:4): صورة توضح التغير الحاصل في لون الحجر.

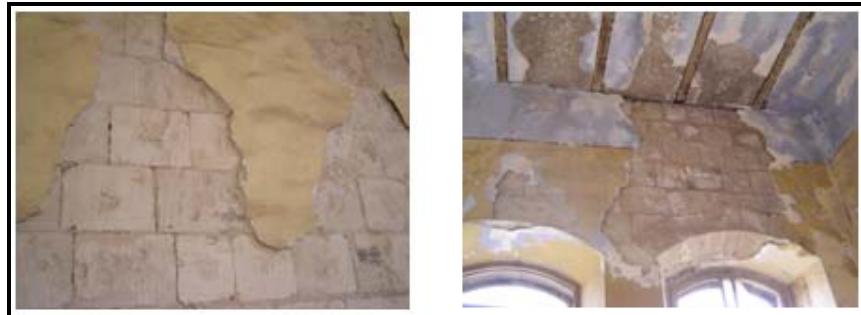
الحجرية في الواجهات والدوامر الحديدية الصدائة في عقدة السقف كما هو موضح في الصور أدناه.

شكل (81:4): صورة توضح القصارة التي تغطي الواجهات الداخلية.
المصدر: (الباحثة).

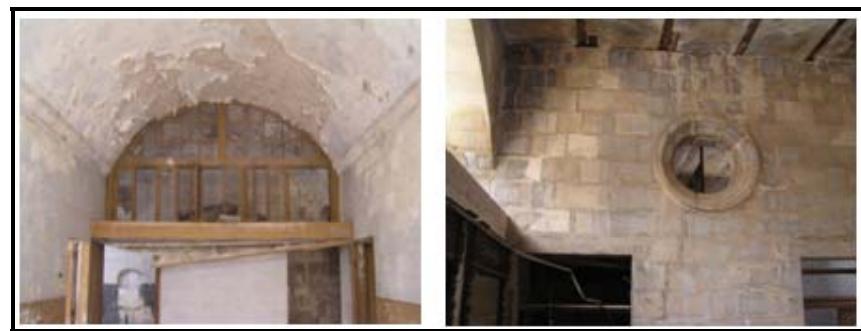
شكل (82:4): صورة توضح التشققات في الواجهات الداخلية.
المصدر: (الباحثة).

تجدر الإشارة هنا إلى وجود تشققات واضحة في الواجهة الحجرية الداخلية للصالة الرئيسية وفي المنور الدائري كما هو واضح في الصور أعلاه.

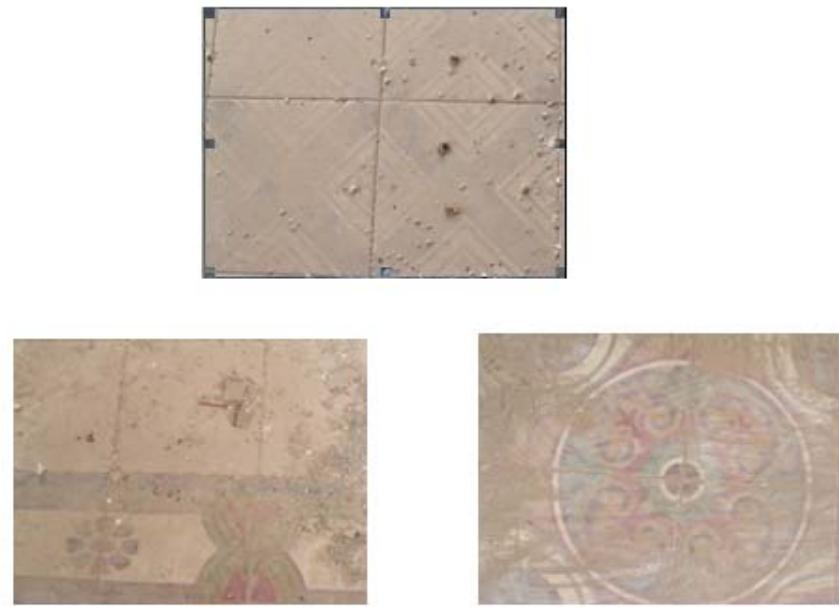
ال بلاط الأرضي عبارة عن بلاط من النوع المزخرف (15*15 سم).

شكل (83:4): البلاط الأرضي.

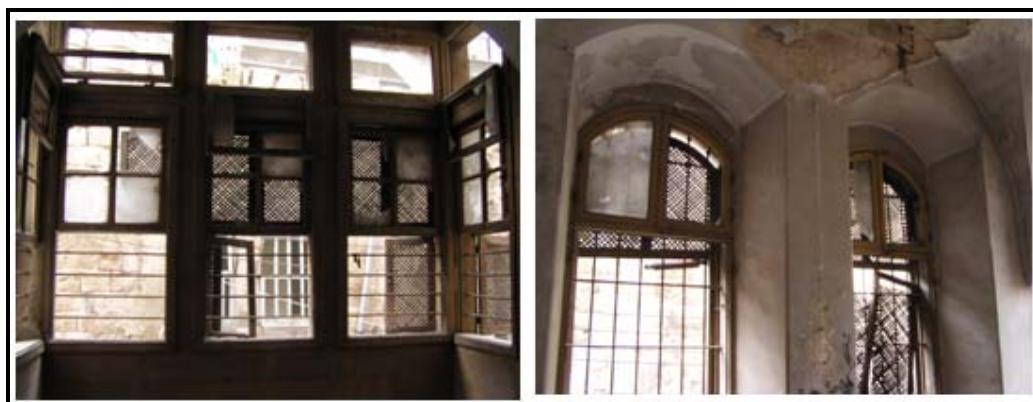
جميع الأعمال الخشبية من شبابيك، أبواب ومشربية في حالة سيئة للغاية من نفثت، تسوس وفقدان لبعض أجزائها كما هو موضح بالصور المرفقة أدناه.

شكل (84:4): الأعمال الخشبية في الشبابيك.

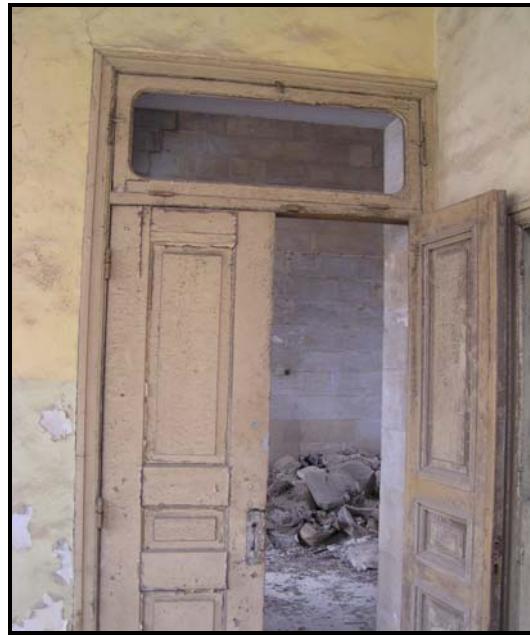
شكل (4:85) : الأعمال الخشبية في الأبواب.

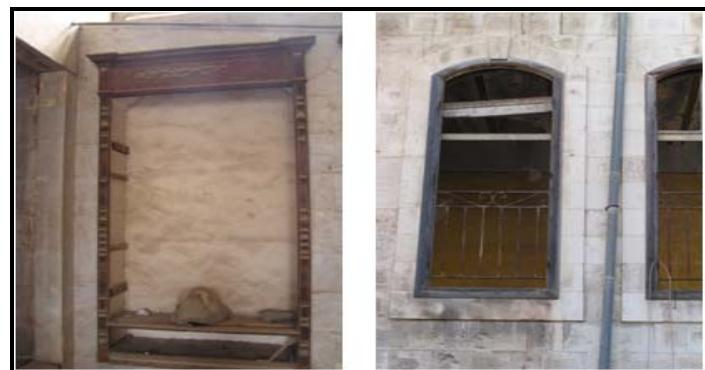
أما بالنسبة إلى حديد الحراسة فهو من النوع البسيط الذي يخلو من الفن على عكس ما نراه من فن وذوق في الواجهة الحديدية لخزانة الحائط كما نلاحظ ذلك في الصور المرفقة أدناه.

شكل (4:86) : الأعمال الحديدية.

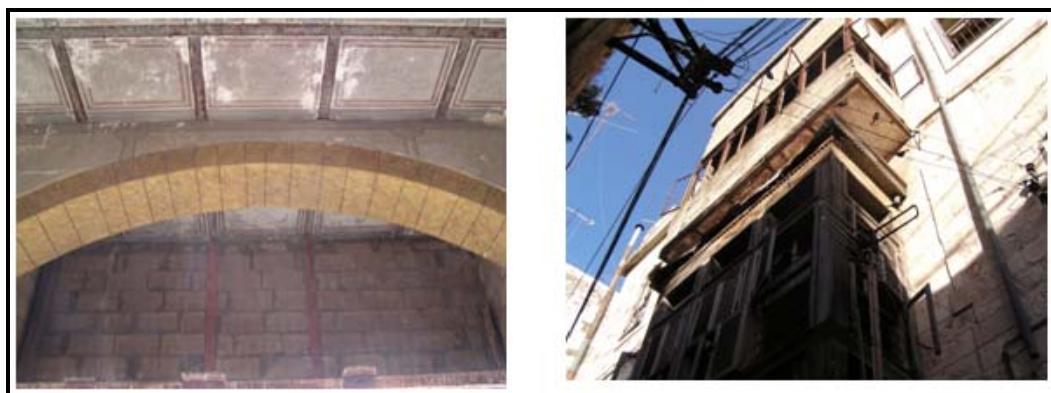
تم بناء برندة إضافية فوق المشربية وذلك على الواجهة الغربية مما أوجد تناقض إنشائي ومعماري واضح مع عناصر البناء الداخلية والخارجية كما تشير إليه الصور أدناه.

شكل (88:4): الشرفة الإضافية فوق المشربية.

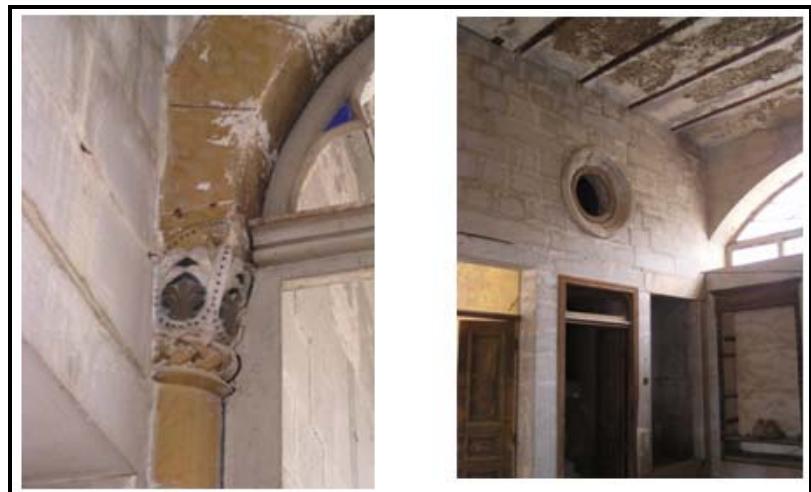
هناك بعض العناصر المعمارية و التي ما زالت جيدة نوعا ما حتى فترة ما قبل الترميم مثل تيجان الأعمدة المزخرفة الموجودة في الصالات الرئيسية في الطابقين وأيضاً الفتحات الدائرية كما هو واضح بالصور التالية:

شكل (90:4): تيجان الأعمدة والفتحة الدائرية في الصالة الرئيسية.
